# 荔湾彩虹“6.17”一般高处坠落 事故调查报告

2023年6月17日17时19分左右，广州市荔湾区彩虹街辖内中山八路荔景商城负一层地下停车场内，1名管道疏通工人施工作业时高处坠落，造成一起致1人受伤的生产安全事故。

经调查认定，荔湾彩虹“6.17”高处坠落一般事故是一起生产安全责任事故。

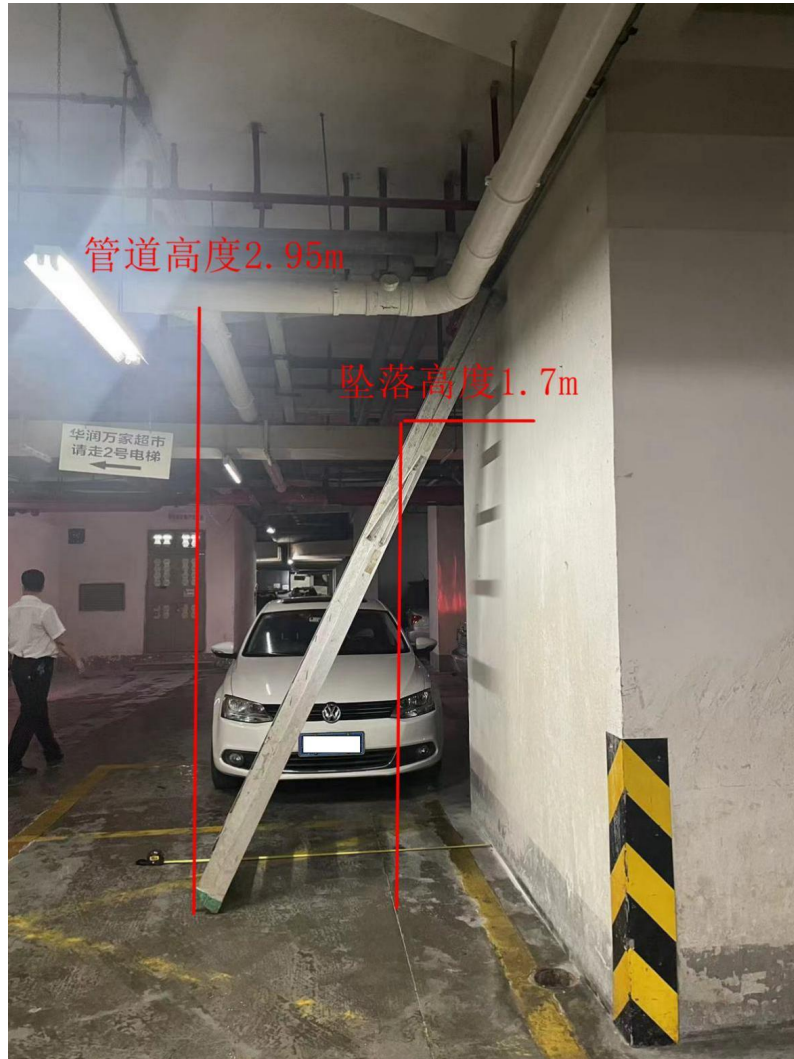
图1 事发现场

事故作业现场详见图1，可见作业部位高度大于2m，坠落高度1.7m，未把折梯完全张开、锁定两边撑杆，折梯靠墙作单梯使用，导致不具备防滑功能；事发时使用的铝合金折梯见图2；作业现场视频截图显示地面很多油污水见图3。

事故调查组依据国家标准《企业职工伤亡事故调查和分析规则》（GB6442-86），通过对事故现场的勘查、相关人员的问询取证、有关原始资料的调查分析和专家论证，查实该起事故的直接原因为：伤者何增良使用折梯进行架空管道疏通作业，未把折梯完全张开、锁定两边撑杆，把折梯靠墙当作单梯使用，导致折梯不具备防滑功能，其未正确使用折梯<sup>[1]</sup>的违章操作行为是事故发生的直接原因。

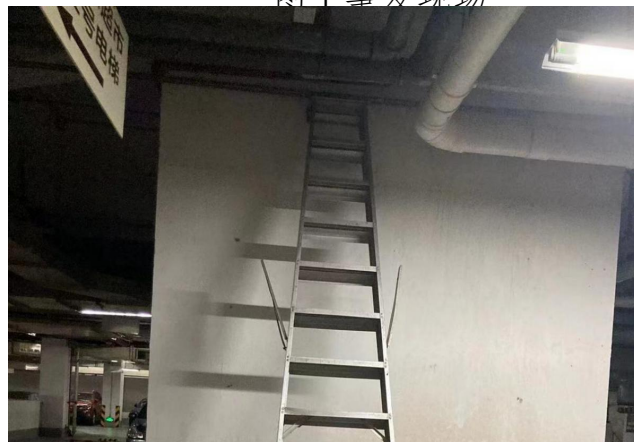
图 2 铝合金折梯

<sup>[1]</sup> 《便携式金属梯安全要求》GB12142-2007 第 8.2.11.3 款：架设折梯时应确保梯子完全张开，撑杆锁定，各梯脚均与稳固的水平支撑表面接触。
