荔湾茶滘“6·19”一般触电 事故调查报告

2023年6月19日9时许，荔湾区茶滘街鸿图大街X号XXX房装修工程施工现场，发生一起触电事故，造成1人死亡，直接经济损失105.1万元。

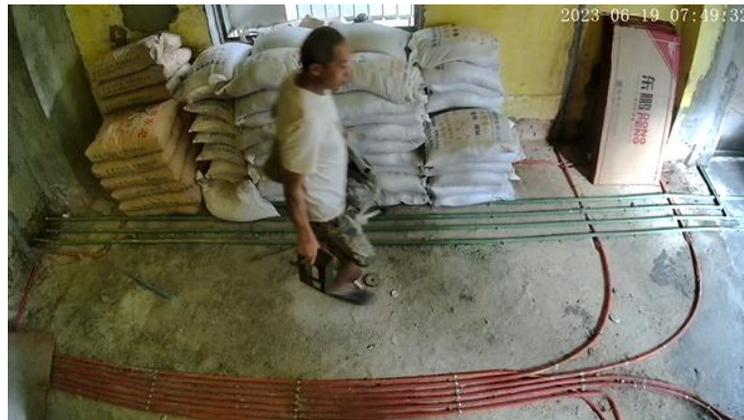
（图1 工人到达现场）

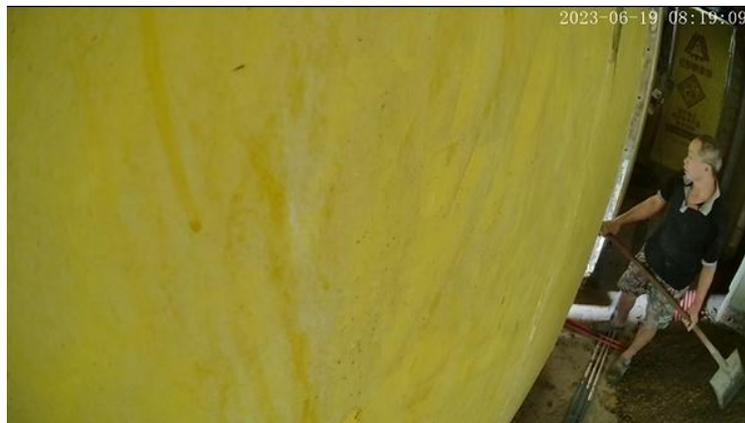
（图2 工人拌砂浆）

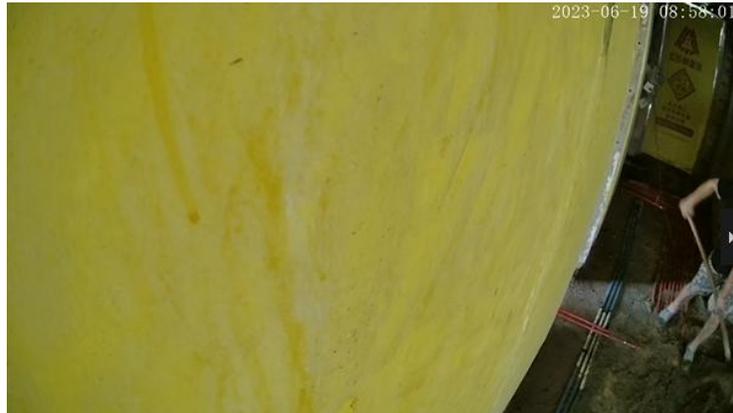
(图3 工人拌砂浆)

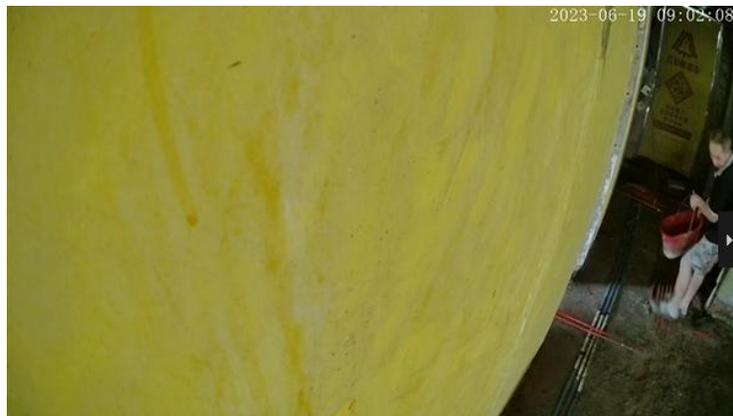
(图4 工人泼水湿润地面)

现场摄像头记录工人出事全过程，事发前工人在过道和客厅地面泼水，事发地点地面潮湿；工人手持涉事照明灯插电时，照明灯通电亮起瞬间工人同时倒地，照明灯掉落在工人身上，且仍然通电发光；工人倒地后发出低沉的叫声。整个过程触电特征明显。

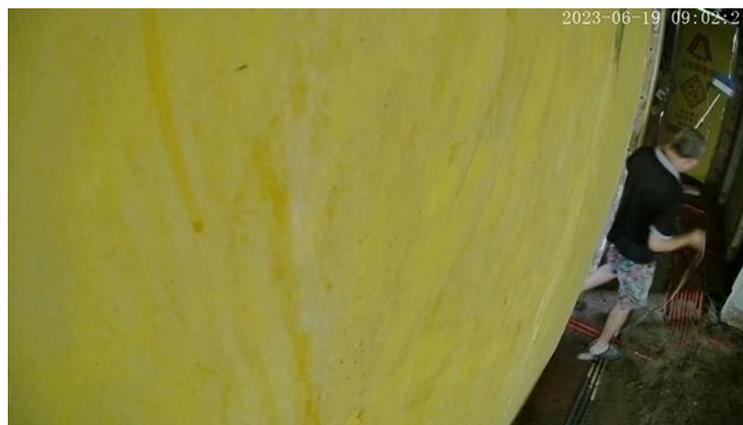
(图5 工人从卧室拿出照明灯)

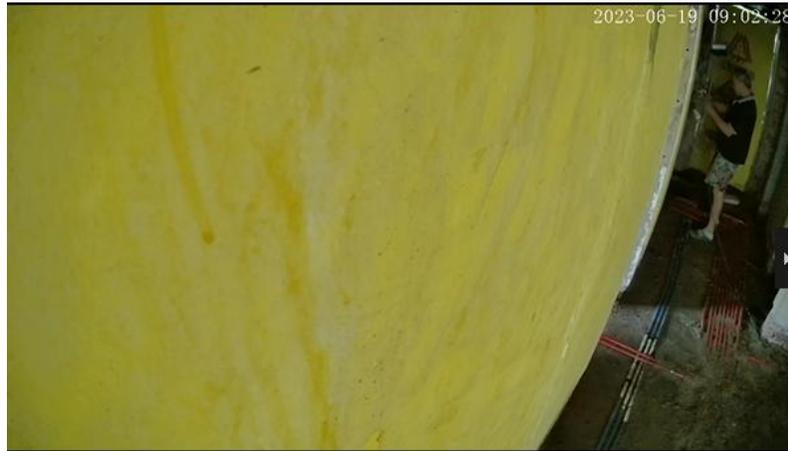
(图6 工人插电)

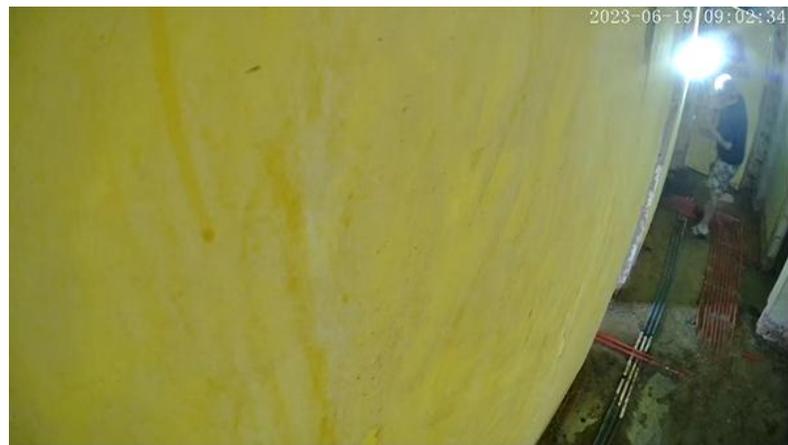
(图7 照明灯通电瞬间)

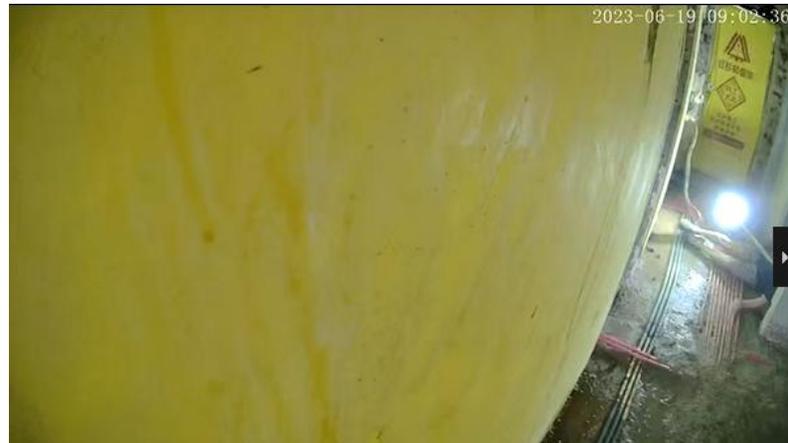
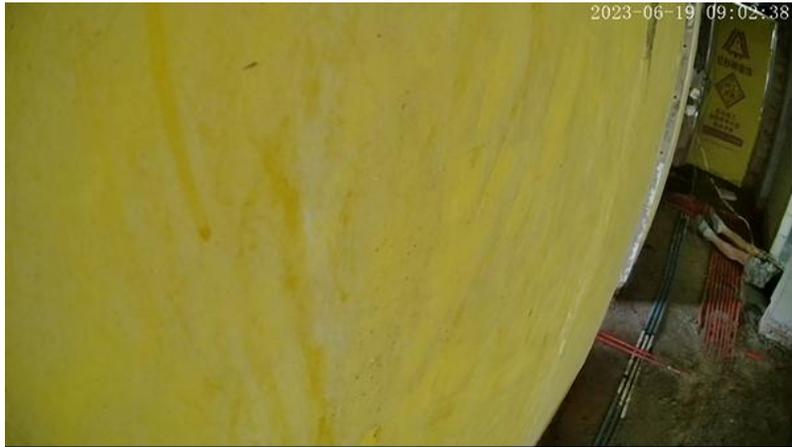
(图8 工人触电倒地)

(图9 工人触电倒地)

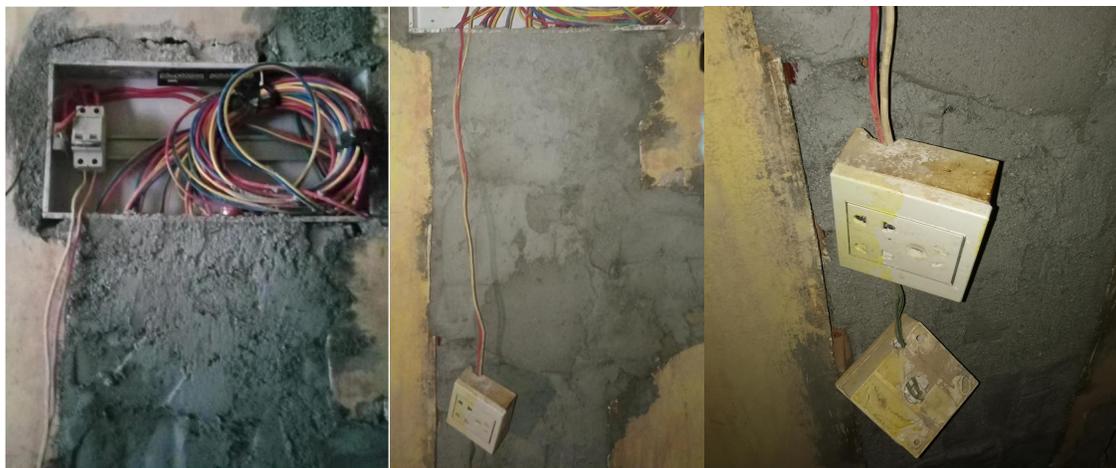
2. 配电箱设置在过道大门位置的东侧墙壁上, 现场从配电箱位内的空气开关接出两条导线到插座用于施工临时用电, 线路上接两个二、三孔插座, 该线路没有接地线、也没有装设漏电保护器。

(图 11 事发时现场配电箱实际接线图)

经调查认定，事故的直接原因为：工人把供电电压为 220V、接线错误且灯杆不绝缘的照明灯用作手持式行灯^[1]，通过不带漏电保护装置的电源取电时^[2]，灯壳和灯杆带电，灯壳和灯杆、人体、潮湿的地面三者形成通路，导致工人触电。

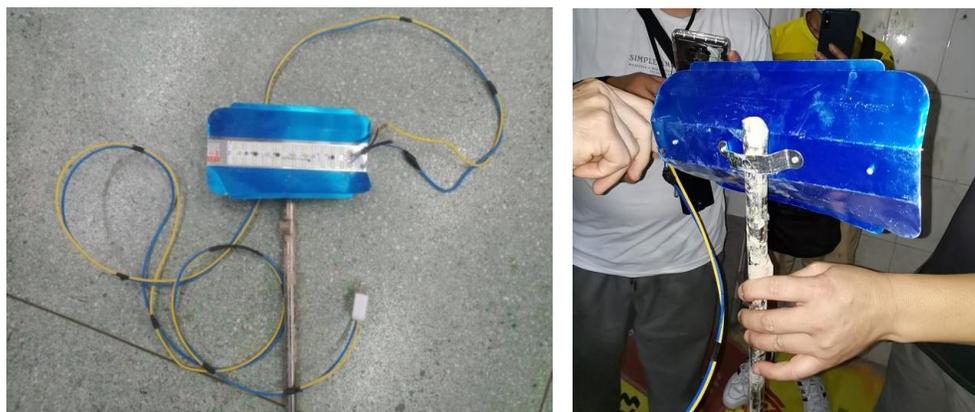
3. 涉事照明灯由 LED 灯具、电源线、二极插头和金属管灯杆组成。灯具外壳为金属, 电源线、二极插头和金属管均为后期接线和加装, 金属管与灯具金属外壳相连, 均是导体。灯具一端引出有红褐色、

黄绿色和蓝色三条导线，其中红褐色和蓝色导线是电源线，黄绿色导线为金属外壳引出线。灯具外接电源线时，把红褐色和黄绿色引出线扭在一起，再外接一条黄色电源线；蓝色引出线外接一条同为蓝色的电源线；黄色和蓝色电源线接二极插头。现场测得涉事照明灯正、反向电阻 1000k，照明灯没有短路。

(图 12、13 涉事照明灯构成)

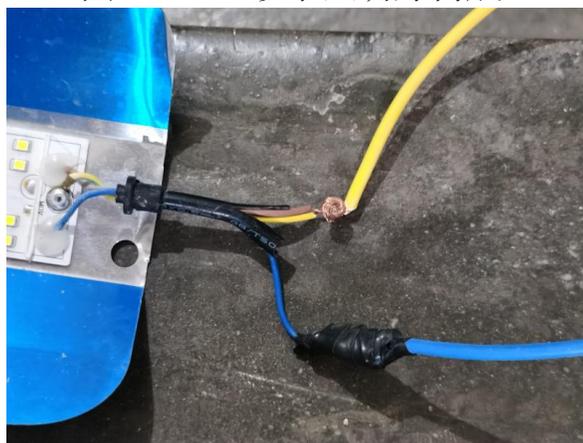
(图 14 灯具外壳引出线与其中一条电源线扭在一起)

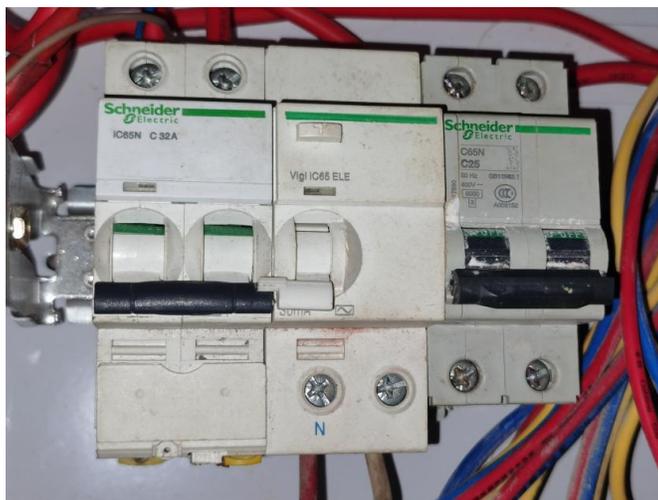
场，把现场涉事线路的空气开关改装设为带漏电保护器的开关，并在6月20日下午，事故调查组对其进行询问调查和专家组进行现场勘查时，谎称涉事线路事发时是装设有漏电保护器的。

(图 15 被篡改后的涉事线路开关)

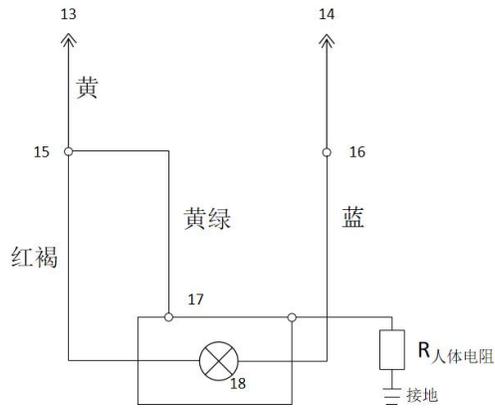
图 17 涉事照明灯（18）实际接法示意图
（13、14 两点为插头，点 17 为金属外壳）

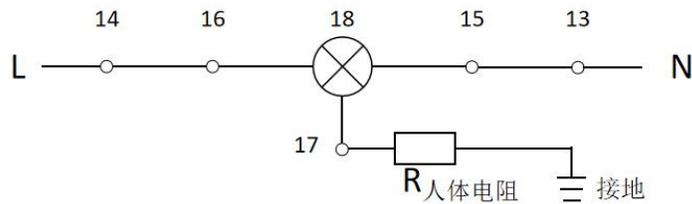
图 18

1. 当点 13 接入点 8、点 14 接入点 9 时，电路如图 18 所示，大部分电流经点 13—N 线流回电源，此时人体处于安全状态。

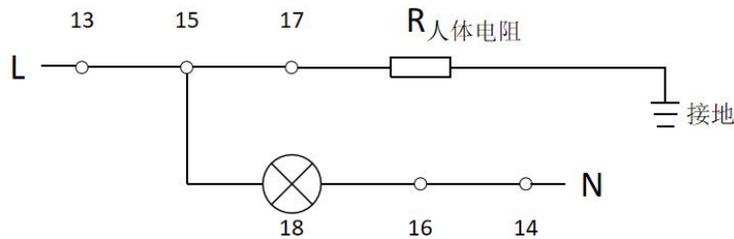
图 19

2. 当点 13 接入点 9、点 14 接入点 8，电路如图 19 所示，点 15、17 电位上升到 220 伏，因此人体承受电压是 220 伏，一部分电流流过人体，另一部分电流流过照明灯，由于没有安装漏电保护器，电源开关不会跳闸断电，导致人体触电。

本起事故中，工人手持照明灯插电时，恰好采取了图 19 方式接入取电（也就是灯具金属外壳引出线与电源线连接在一起接到了 L 线），致使照明灯外壳和金属杆带电，工人手持金属杆，导致人体触电，且工人倒地后照明灯仍然通电并与工人身体接触，人体持续触电。
