# 荔湾逢源“9·7”一般高处坠落 事故调查报告

荔湾区政府事故调查组

2023年11月

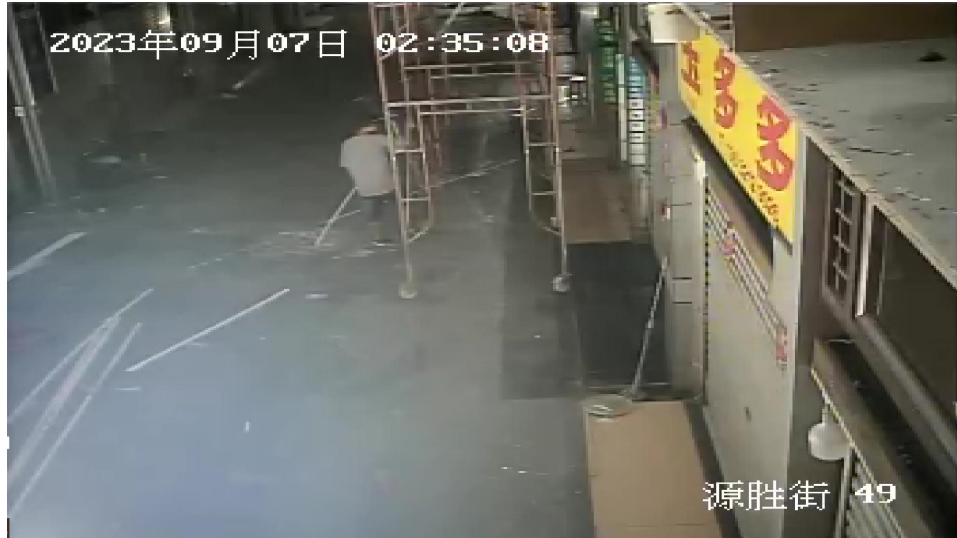
9 月 7 日 02 时 36 分，约 3m 高的移动门式作业架突然滑动，汪吉生瞬间从移动门式作业架跌落（跌落过程中，伤者身体砸弯剪刀撑），倒地不起。事发时，汪吉生上身赤裸，未佩戴安全帽，未系挂

图 11 涉事移动门式作业架滑动瞬间  
(图显时间约慢 1 分钟)

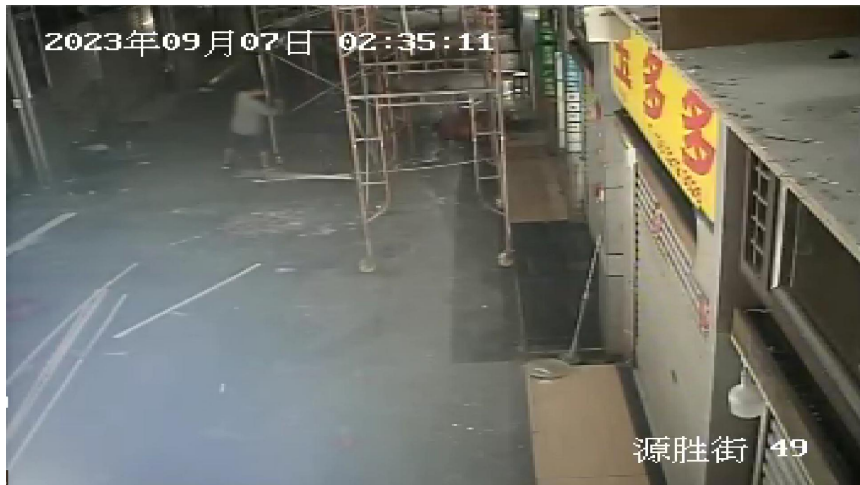
图 12 汪吉生从移动门式作业架跌落瞬间  
(图显时间约慢 1 分钟)

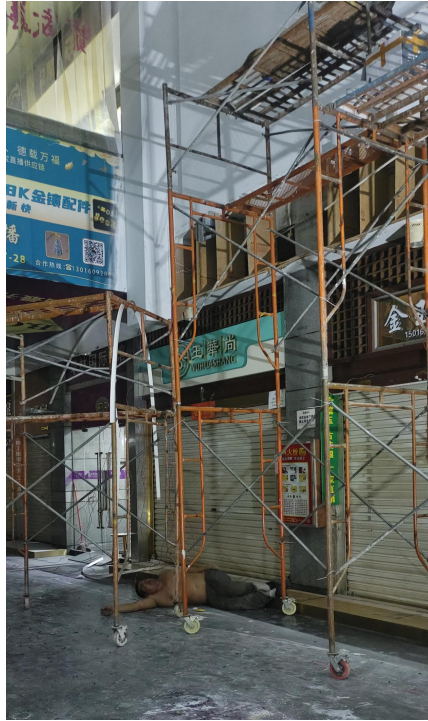
图 13 汪吉生倒地不起，上身赤裸，未佩戴安全帽，未系挂安全带  
（工友第一时间用手机拍摄的照片）

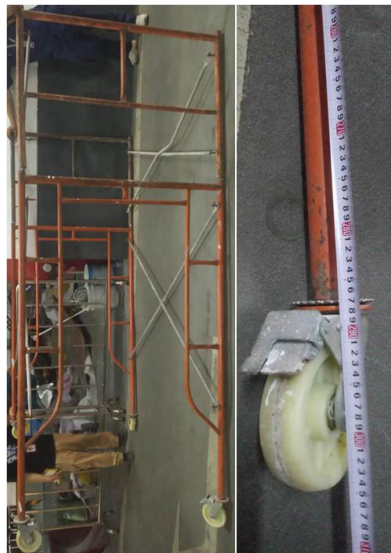
事发时伤者使用的是移动门式作业架。架体长1.8m、宽1.2m，架体总高度3.05m，中间层平台高度2.08m，未在移动就位后使用前设置抛撑<sup>[1]</sup>（高宽比：约 $2.54 > 2$ ）；架顶层作业平台为加设的0.5m宽脚手板，未满铺，且未设置防护栏和挡脚板<sup>[2]</sup>。

图 15 涉事移动门式作业架复原情况

<sup>[1]</sup> 《建筑施工门式钢管脚手架安全技术标准》JGJ/T128-2019 第 6.5.5 条“当架体的高宽比大于 2 时，在移动就位后使用前应设抛撑。”

<sup>[2]</sup> 《建筑施工门式钢管脚手架安全技术标准》JGJ/T128-2019 第 6.5.7 条“架体顶部作业平台应满铺脚手板，周边应设防护栏杆和挡脚板。”

事故调查组根据调查中发现的物的不安全状态和人的不安全行为，经综合分析认定，本起事故的直接原因是：移动门式作业架在移动就位后未设置抛撑等防滑措施<sup>[1]</sup>，且顶层作业平台未设置防护栏等防坠设施<sup>[2]</sup>；工人在作业过程中未佩戴安全帽、安全带等劳动防护用品<sup>[3]</sup>违章操作导致坠落受伤。

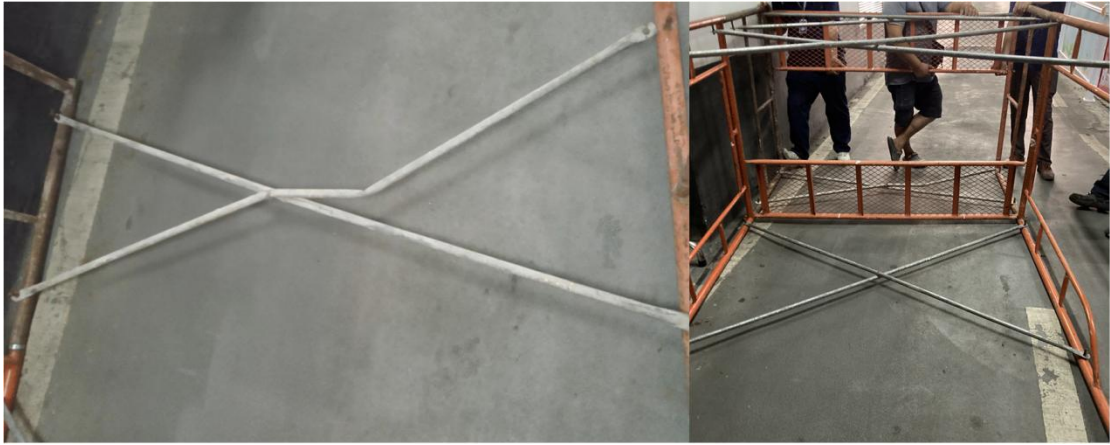
图 16、17 涉事移动门式作业架剪刀撑受损情况及作业平台安装方式

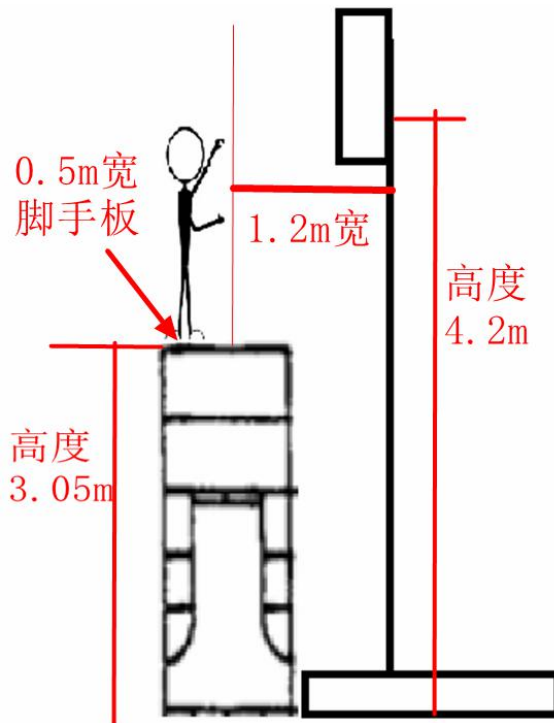
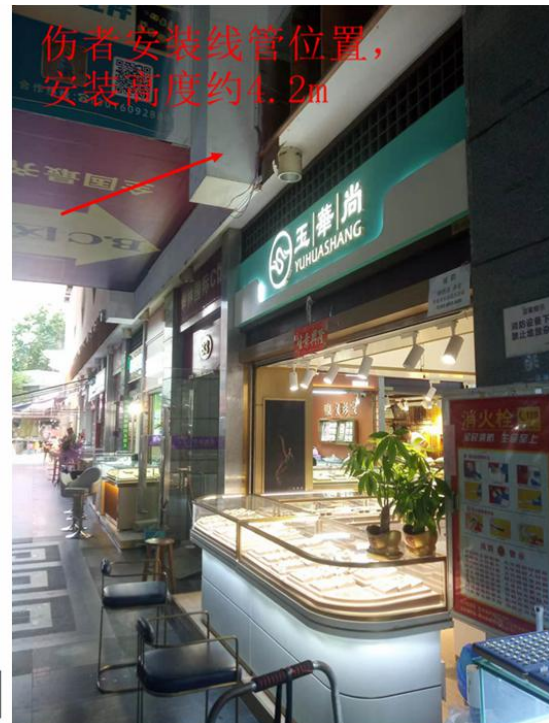
图 18、19 事发现场示意图

事故发生时，伤者正在侧身安装位于源胜街通道“玉華尚”店铺招牌正上方线管，该作业位置据地面垂直距离 4.2m，据顶层作业平台边缘水平距离 1.2m。伤者从顶层作业平台坠落，坠落高度 3.05m。
