关于将荔湾广场纳入历史文化街区保护活化利用范围的建议

领衔代表 林俊歆

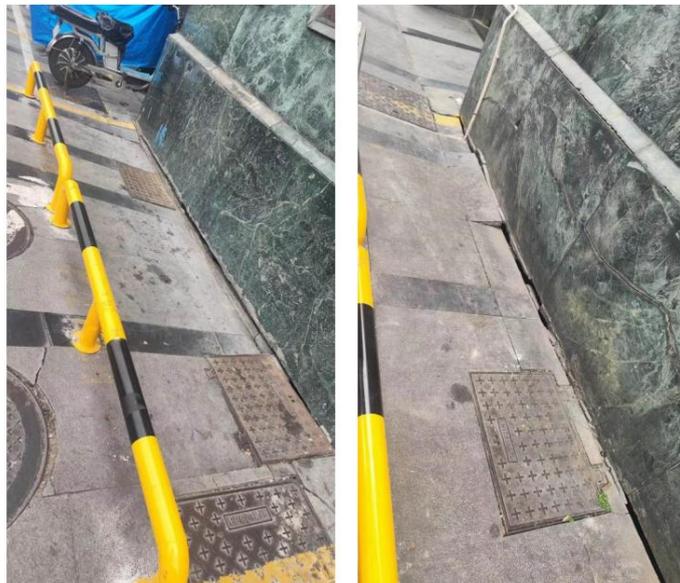
自 2008 年建成至今，上下九广场水晶大道投入使用已有 15 年之久，原铺设的地面现已经老化，水晶型灯柱损坏，路灯“罢工”不亮。同时，自 2015 年 6 月份至 2020 年 11 月期间，广州地铁八号线北延线华林寺站长期占用康王路明挖施工，造成周边荔湾广场住宅及其附近道路存在不同程度沉降，路面出现凹凸不平，还使得水晶大道路面与墙体开裂，加重路面的破损。

图片：荔湾广场 8 号楼房屋及对出道路下沉，导致部分水晶大道路面与墙体开裂

建议由政府有关部门统一规划，对荔湾广场周边的康王路、长寿路、德星路路面破损、缺失的地面进行修复，重新铺设地砖。对水晶大道水晶型灯柱和玻璃灯罩破损的进行修复或者更换，对路灯“罢工”不亮进行换新，恢复水晶大道一路的彩灯。

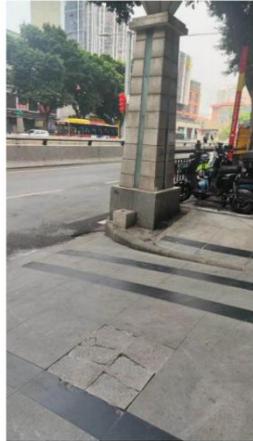
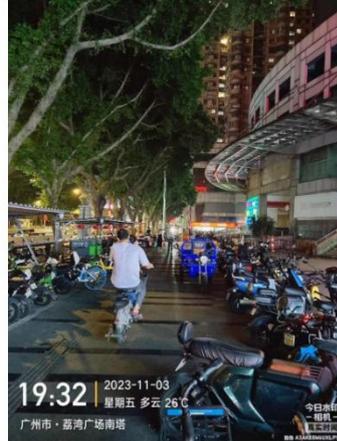
图片：水晶型灯柱损坏，路灯“罢工”不亮、地面破损

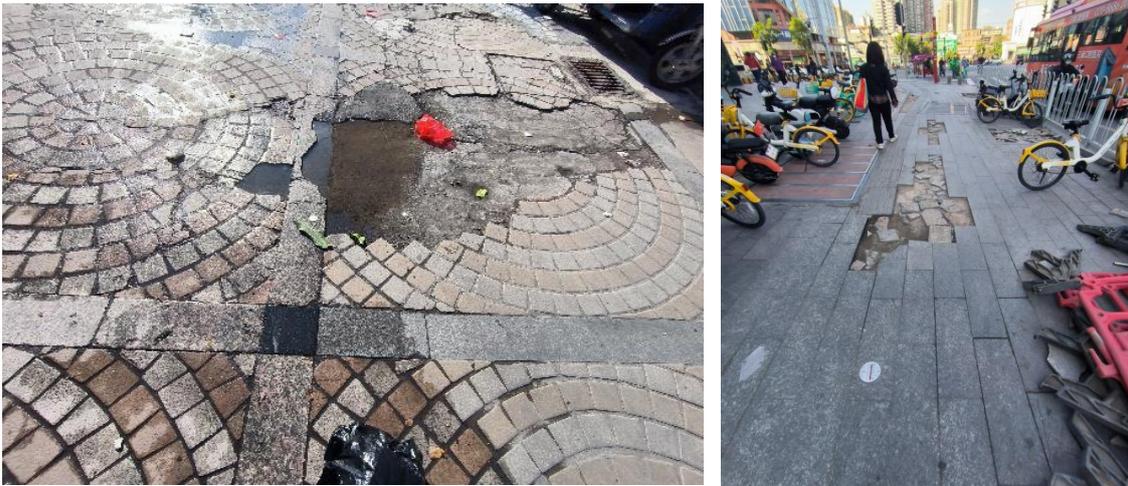
荔湾广场北面面临八号线华林寺站的地铁口，人流密集，是市民和游客进入上下九-第十甫历史文化街区的第一站，却由于长期聚集各类流动商贩、电动车乱停乱放等情况，致使地面破损严重、部分石砖铺面缺失，城市界面与上下九-第十甫历史文化街区不协调。荔湾广场东面德星路也是如此，《上下九-第十甫历史文化街区保护活化利用（二期）实施方案》中的街区公共空间上九东街社区休闲公园、屋顶交往公园均位于德星路上，路面的破损、老化严重影响二期实施方案中实现人居环境提升的目标，更与商业活化街区不符。

图片：长寿路和德星路地面破损严重、部分石砖铺面缺失
