# 荔湾石围塘邦富羽毛球馆棚建工程“1·13” 一般高处坠落事故调查报告

荔湾区政府事故调查组

2024 年 4 月

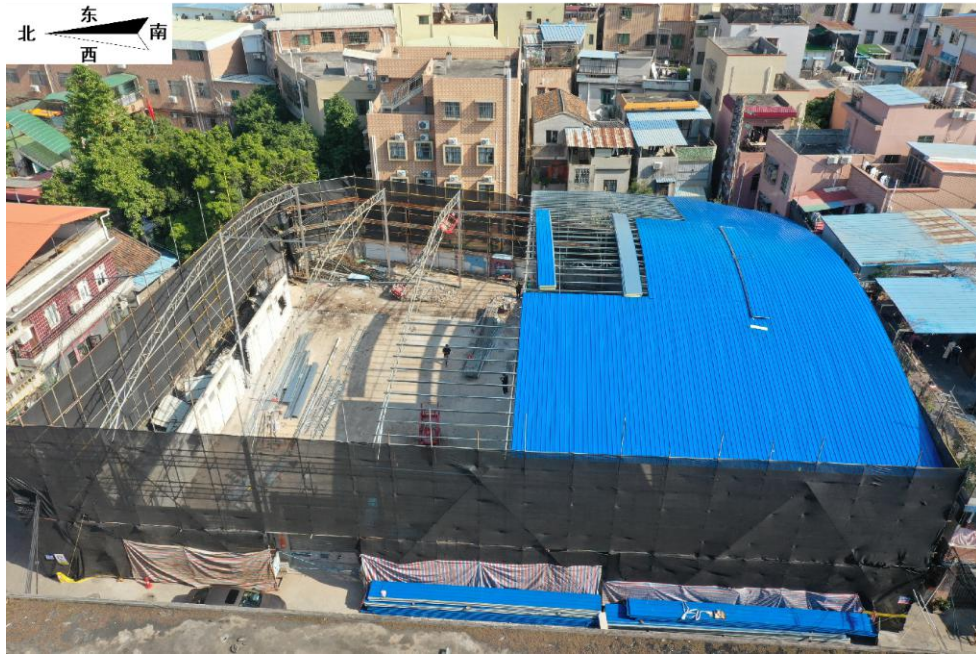
开工至事发前工人们主要已完成了旧仓的拆除、槽钢立柱的固定、从南至北依次 5 个桁架（全部共 7 个）的焊接加固和棚顶南侧部分夹岩棉彩钢瓦的铺装等步骤。

图 5 截止事发前工程进度图

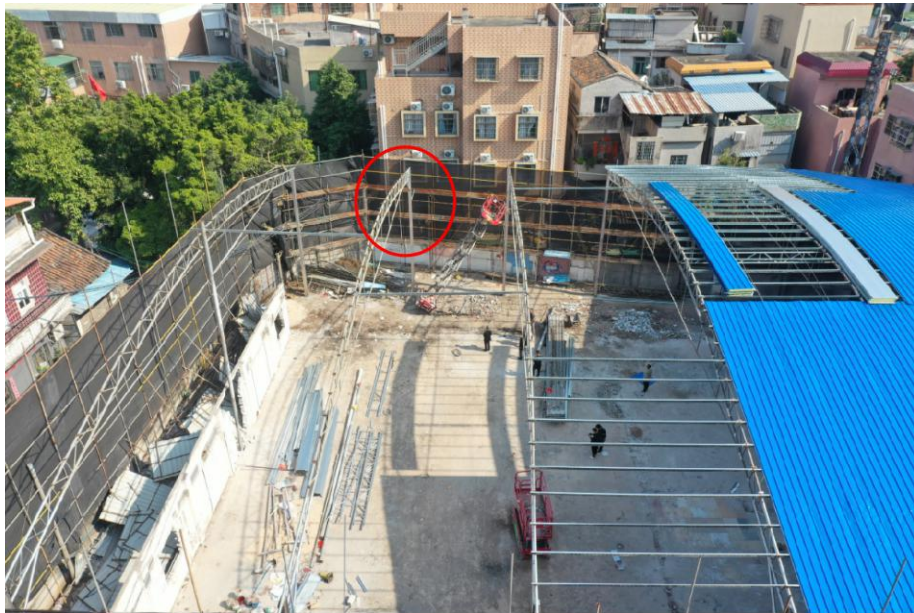
14 时 20 分左右，凌某某在高空作业车作业平台上进行东北角第二根槽钢立柱与桁架之间牛腿加固烧焊作业时，高空作业车轮胎下方地面突然破损，轮胎下陷高空作业车侧倾，倒靠在东北侧第三根槽钢立柱上，凌某某失去平衡从平台坠坠至地面。坠落过程中凌某某身着安全带但末端卡扣未固定。

图 6 事发前凌某某在东北角第二根槽钢立柱进行桁架牛腿加固烧焊作业

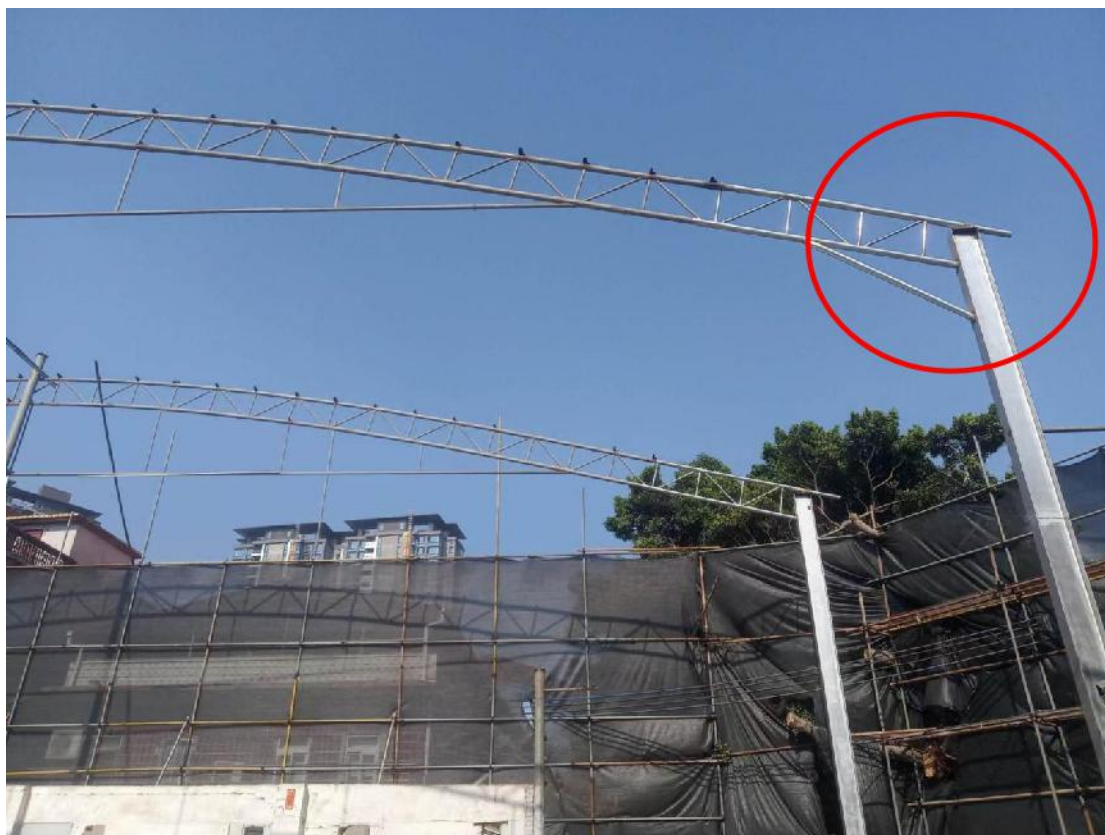
事发工程为单层钢结构，由 14 根对称的槽钢立柱支撑，建筑面积约 1300m<sup>2</sup>，棚顶为桁架结构，铺装夹岩棉彩钢瓦，最大高度约为 10m。事发时正在进行东北角第二根槽钢立柱与桁架之间牛腿烧焊加

固作业，作业面高度约 7.6m，属于高处作业<sup>[1]</sup>。

图 7 事发时凌某某作业点位

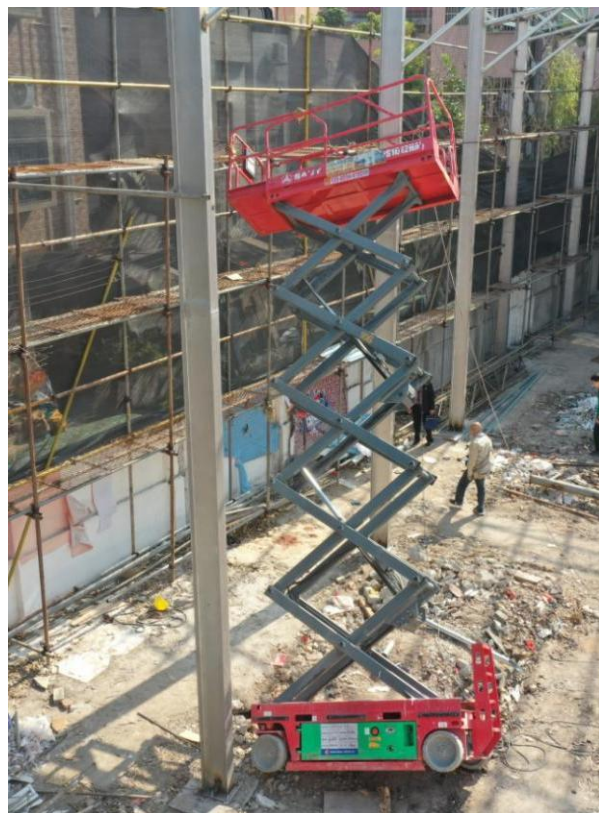
事发时，凌某某使用的是 SPS1012HA 剪叉式高空作业平台（简称高空作业车）。该高空作业车作业平台长 2.27m、宽 1.12m，最大平台高度 10m，事发时作业平台高度约 7.12m。根据《剪叉式升降工作平台操作保养手册》第 2.4.2 条的规定，作业前需对作业场地存在的坑洞、隐蔽空洞和地面承载能力不足等隐患进行检查。

图 8 涉事 SPS1012HA 剪叉式高空作业平台图

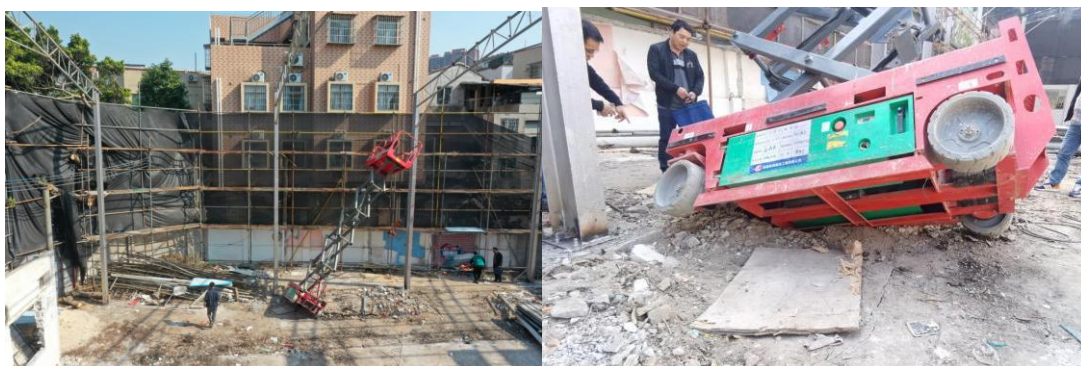
图 9、10 涉事 SPS1012HA 剪叉式高空作业平台倾倒图

上图所示为高空作业车倾倒情况，可见有一侧轮子陷入化粪池

内，造成高空作业车倾倒在东北侧第三根槽钢立柱上。

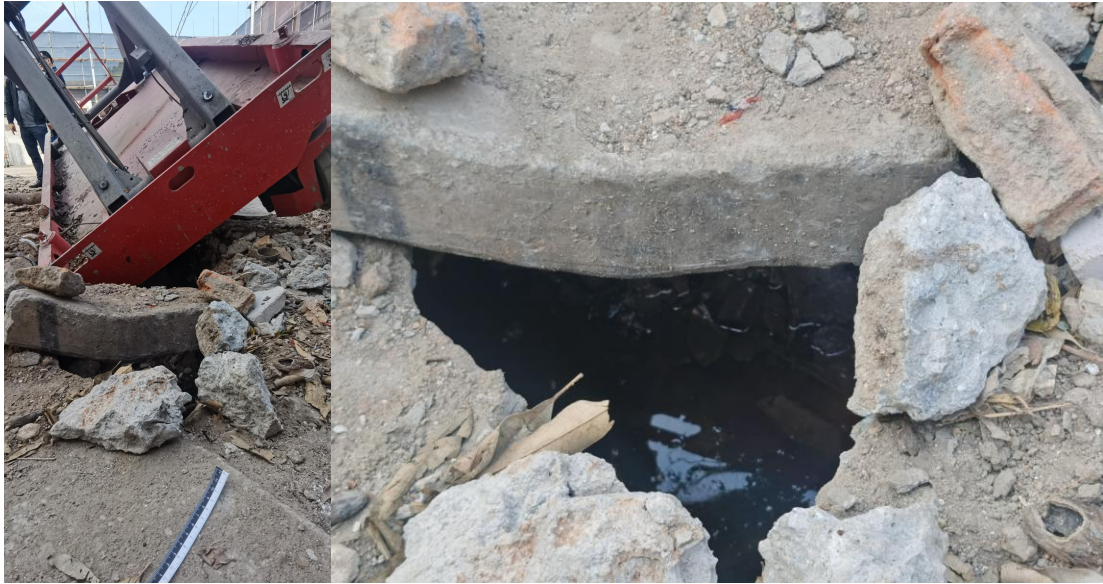
图 11、12 涉事 SPS1012HA 剪叉式高空作业平台下陷一侧为化粪池

事故调查组根据调查中发现的物的不安全状态和人的不安全行为，经综合分析认定，本起事故的直接原因是：工人凌某某进行焊接作业时未正确佩戴、使用安全带（末端卡扣未系挂固定）<sup>[1]</sup>，且作业前未排查发现并有效防范化粪池上方地面承载能力不足的隐患<sup>[2]</sup>。

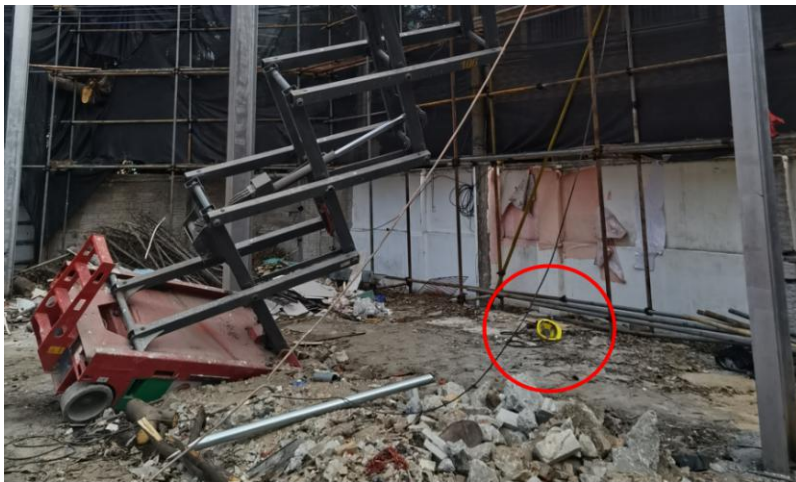
凌某某坠落时身上有佩戴三点式安全带，但由于末端卡扣未固定在平台或桁架上，导致坠落在混凝土地面，坠落后安全帽掉落在距离坠落位置约 2m 处。

图 13 凌某某的安全帽掉落在距离坠落位置约 2m 外
