# 荔湾海龙裕海路 228 号棚建工程“6·28” 一般高处坠落事故调查报告

荔湾区政府事故调查组

2024 年 8 月

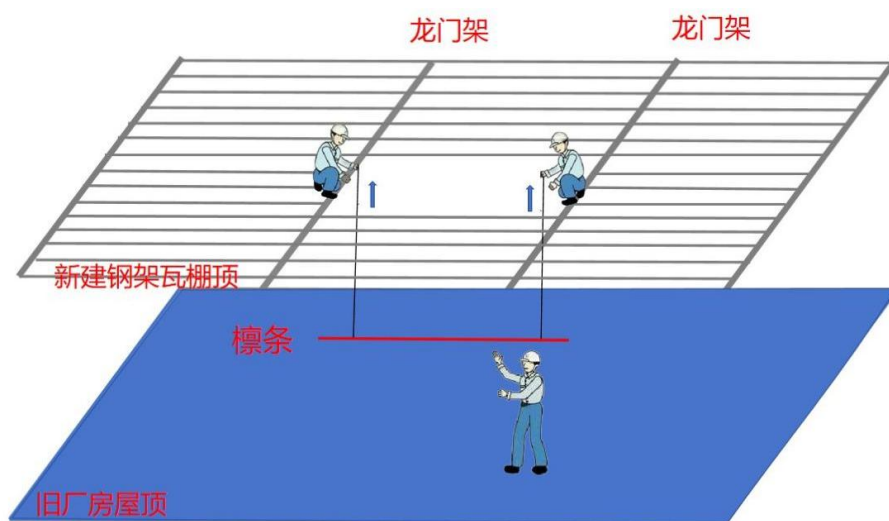
图 1 安装焊接檩条作业过程示意图

在安装檩条的过程中，第一组工人具体采取如下分工和作业方法：由尹某刚在旧厂房屋顶上将两根绳子的一端分别固定在檩条的两端，邝某祥、邝某华分别坐在新建钢架瓦棚临近金字桁架上檩条预安装位置的两端，分别手握绳子的另一端，三人一同用力将檩条移动至预安装位置；而后，邝某祥、邝某华在金字桁架上安装焊接檩条，尹某刚则负责向金字桁架上作业的两人递送工具和材料。第二组工人具体分工和作业方法与第一组相同。

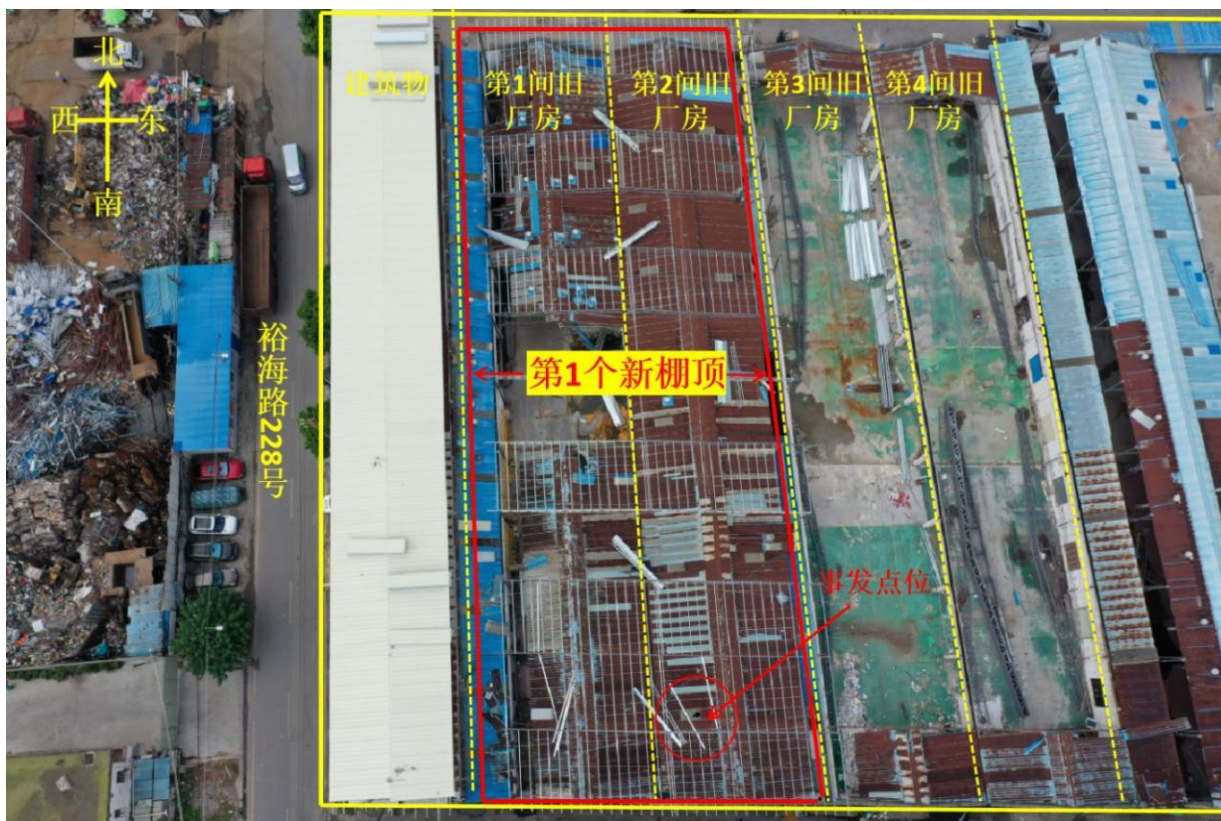
图2 事发工程总体进度情况

勘察可见，荔湾区裕海路228号从西至东依次有一栋占地面积600 m<sup>2</sup>的三层建筑物和接续的980 m<sup>2</sup>左右不等的8间一层旧厂房。截止事发前，其三层建筑物顶部加建的钢架瓦棚已基本施工完毕，正在进行的是在第1间旧厂房和第2间旧厂房（由西至东依次）上方整体加建一个新钢架瓦棚。新钢架瓦棚为单层金字桁架钢结构，由13根对称的钢柱支撑，建筑面积约1960m<sup>2</sup>，棚顶最大高度约为13m，顶檐高度为10m，棚顶总长45m、棚顶跨度为44m。事发前已完成钢柱和金字桁架的安装固定，事发时正在进行的是金字桁架之间檩条的安装焊接作业，以便后续安装固定彩钢瓦。

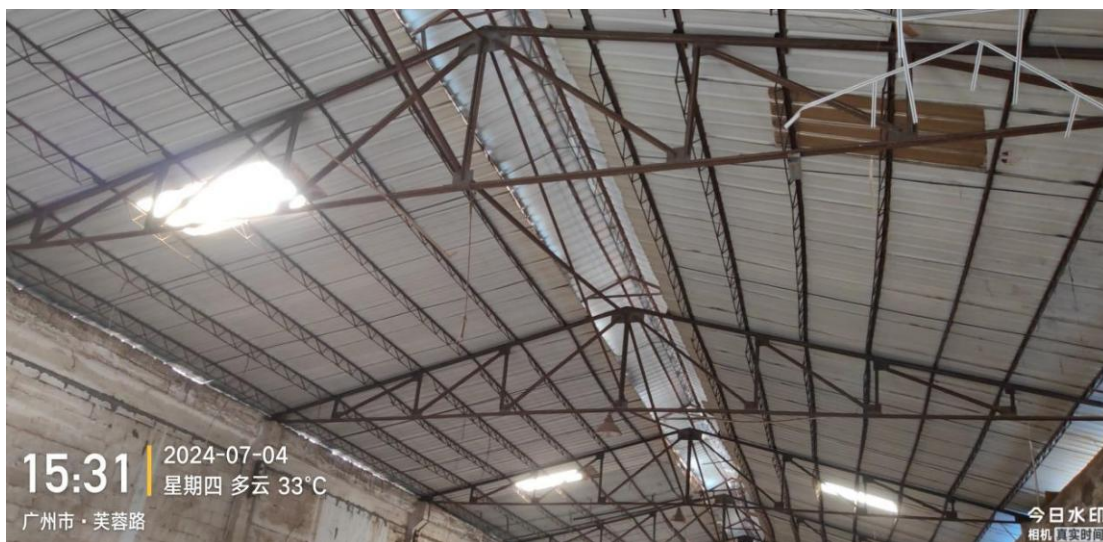
图3 第2间旧厂房屋顶内部结构情况

(1) 工人就是从第2间旧厂房顶上靠南侧坠落至地面的。该旧厂房为单层砖混结构，建筑面积约980m<sup>2</sup>，顶部为金字塔式桁架结构上铺镀锌彩钢瓦的斜屋面，屋面总长45m、屋面每一跨的跨度为22m、每一跨屋面都设有6个尺寸为2m×1m的采光天窗，采光天窗使用的是塑料材质的采光瓦，屋檐高度为5m、屋顶高度约为7m，工人在该旧厂房屋顶上施工属于高处作业<sup>[1]</sup>。

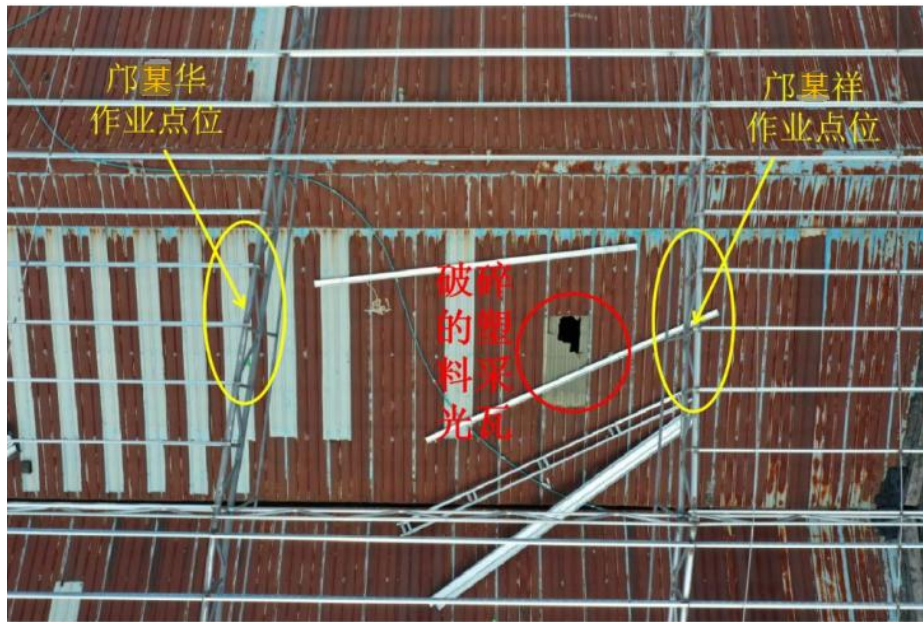
图5 第一组工人作业点位俯视图

(2) 事发时2名工人正在新钢架瓦棚的金字桁架上安装焊接檩条,其作业位置下方的第2间旧厂房屋顶正好有一块塑料采光瓦,该塑料采光瓦严重老化已经无法承载工人重量,事发时尹某刚在该位置附近走动,且未佩戴安全带。尹某刚从该塑料采光瓦坠落至地面,坠落高度约6m。

事故调查组根据调查中发现的物的不安全状态和人的不安全行为，经综合分析认定，本起事故的直接原因是：旧厂房屋顶塑料采光瓦承载力不足，工人尹某刚在作业时未佩戴安全带<sup>[1]</sup>。
