荔湾茶滘“6·30”一般坍塌 事故调查报告

荔湾区政府事故调查组

2024年8月

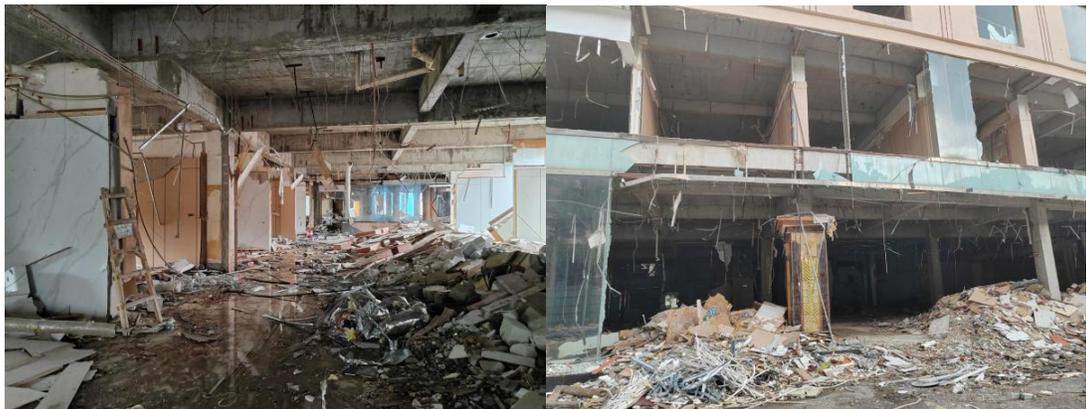
图 6、7 主体建筑废旧设备器材拆除回收进度情况

2. 其中蓝色虚线部分为盛苑酒家经营范围，主体为一栋二层（局部三层）框架结构建筑物（以下简称主体建筑），主体建筑占地面积约 2600m²，总建筑面积约 4380m²，事发时正在进行废旧设备器材拆除回收作业。经现场勘察可见，事发时已经拆除了分体空调、厨具、鱼池具、消防管、水管、天花通风管、煤气管、厨房通风系统和楼顶铁棚等，拆除进度已经接近尾声。

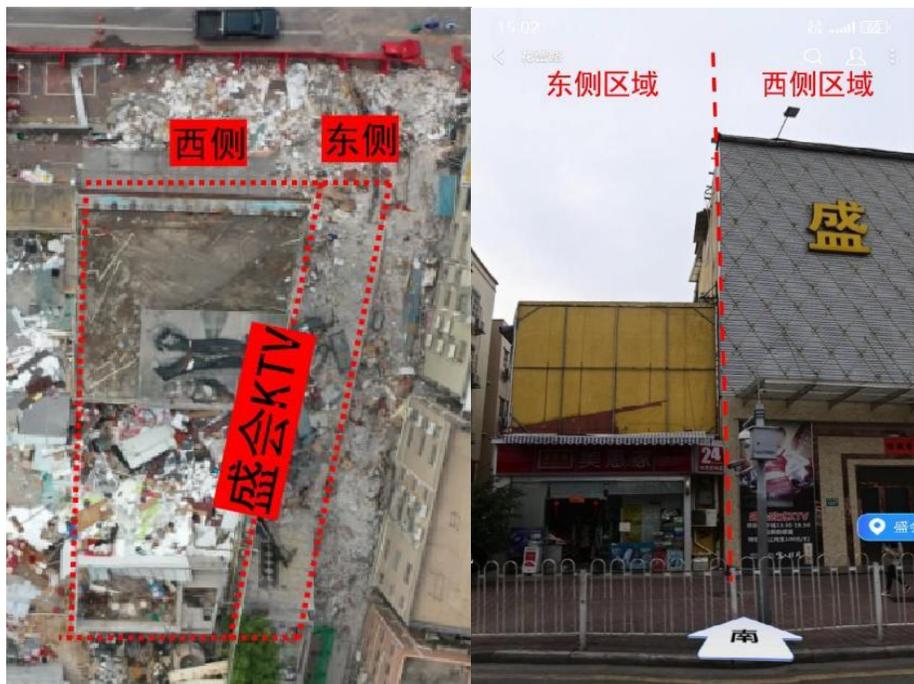
图 8、9 盛会 KTV 俯视图、事发前正门外立面照片

3. 其中红色虚线部分为盛会 KTV 经营范围：其中，西侧区域为主体建筑的一部分；东侧区域为一栋两层砖混结构的独立建筑物（在事故中坍塌，以下简称东侧建筑），南北长约 30 米、东西宽约 4m、占地面积约 120m²、建筑面积约 240m²，其内部为 KTV 包厢，首层为砌体结构，与主体建筑连通，二层为混凝土梁板结构，以上为金属棚。

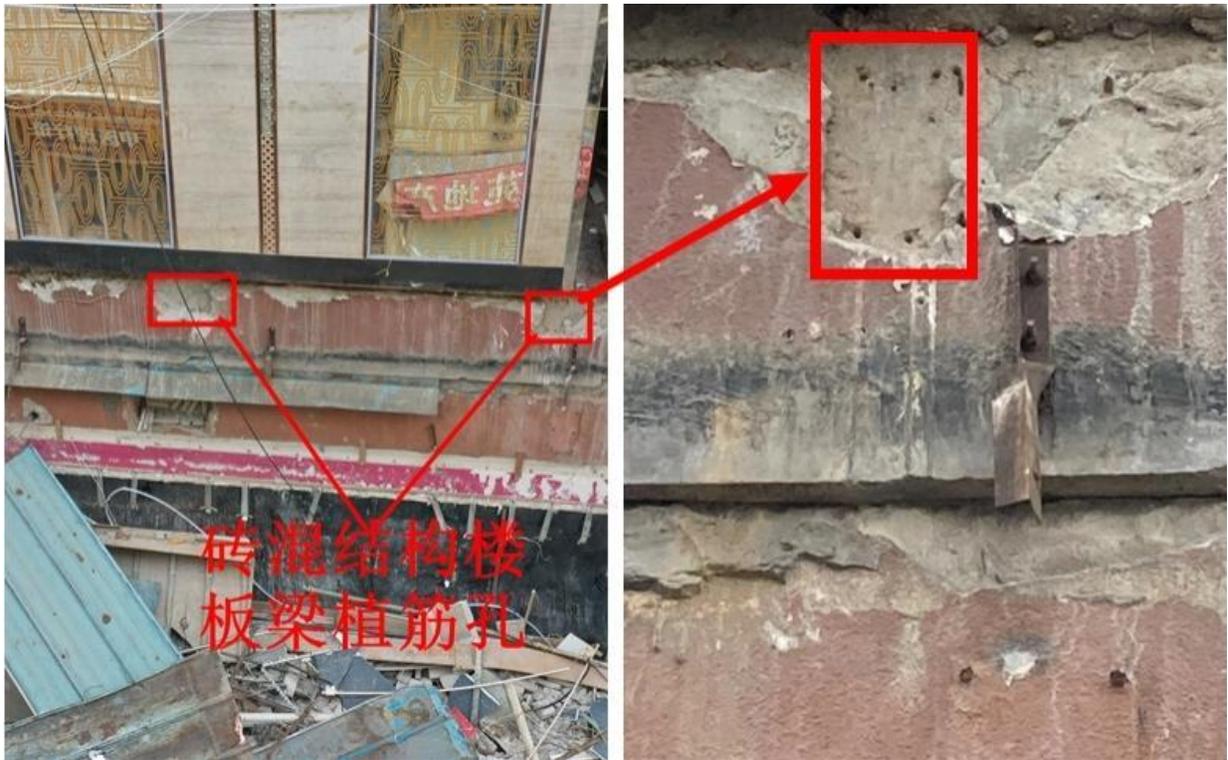
图 10 主体建筑二层梁上的植筋孔

从事发后现场可以看到，东侧建筑的二层梁板为后加建结构，采用植筋法把结构梁的四根梁纵向钢筋植入主体建筑二层梁内，由于没有使用植筋胶，二层楼板坍塌时已经造成钢筋全部拔出，只剩下每根梁位的四个植筋孔。

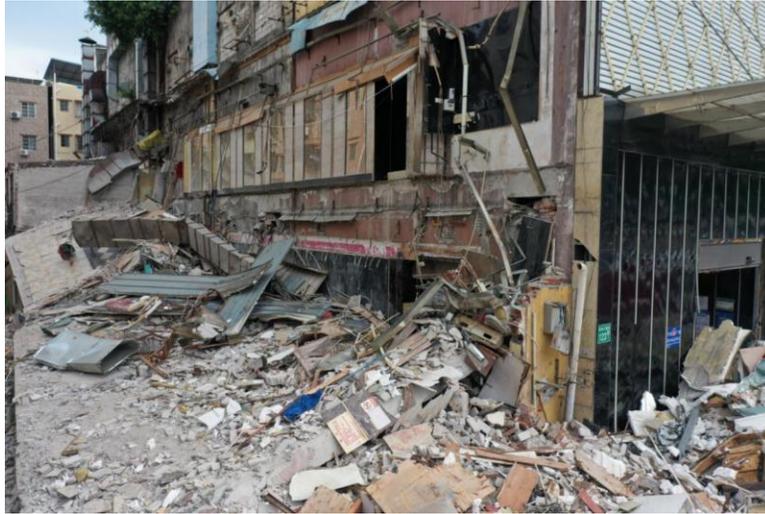
图 11 盛会 KTV 东侧建筑整体坍塌

东侧建筑的内部为 KTV 包厢，事发时郑某豪安排李某驾驶挖掘机在东侧建筑一楼内拆除吊顶、金属门框和部分隔断墙壁，建筑物承重结构被破坏导致整体失稳坍塌。

事故调查组经综合分析认定,本起事故的直接原因是:工人李某在使用挖掘机拆除废旧设备器材和破除阻碍通行的墙体过程中,破坏了建筑物的承重结构^[1]导致建筑物失稳坍塌。

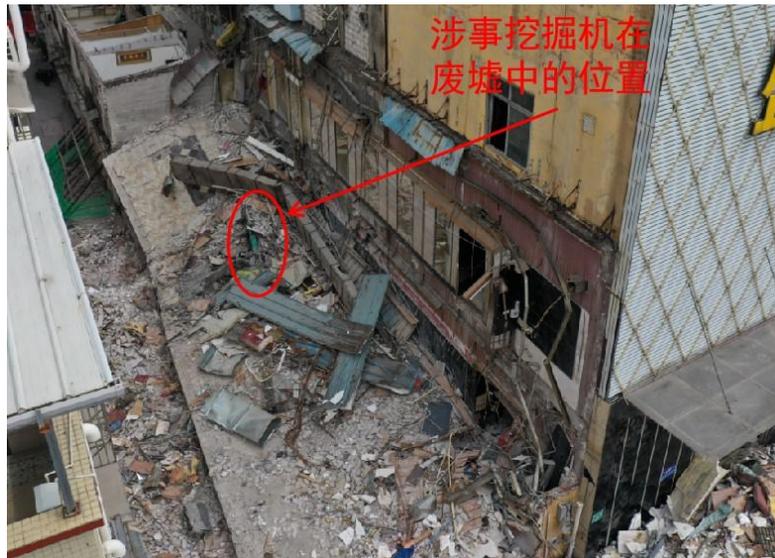
图 12 涉事挖掘机在东侧建筑坍塌会后废墟中的位置

1. 事发时，挖掘机正在东侧建筑一楼正中央略偏南侧处作业，整台挖掘机被东侧建筑坍塌后的楼板废墟压埋，司机位在北、破碎头朝南。

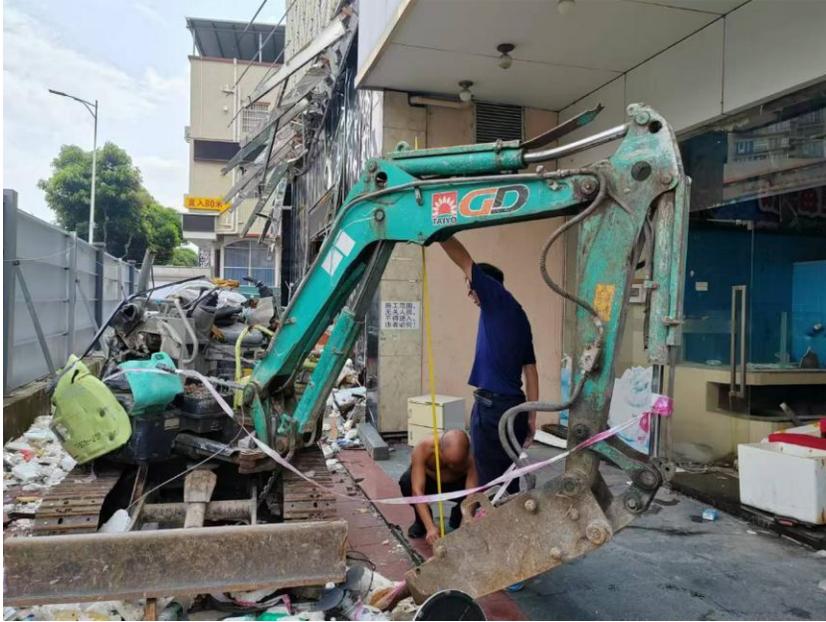
图 13 涉事挖掘机事后照片

2. 事故应急救援处置结束后,被压在楼板废墟底下的挖掘机被拖出来,可看到敞开式遮阳棚及驾驶位被压瘪砸烂,斗杆油缸被压弯。
