# 广州市荔湾区人民政府白鹤洞街道办事处

## 关于广州市“四治”综合督导工作第三督导组 问题交办单 2019 第 6 号处理情况的报告

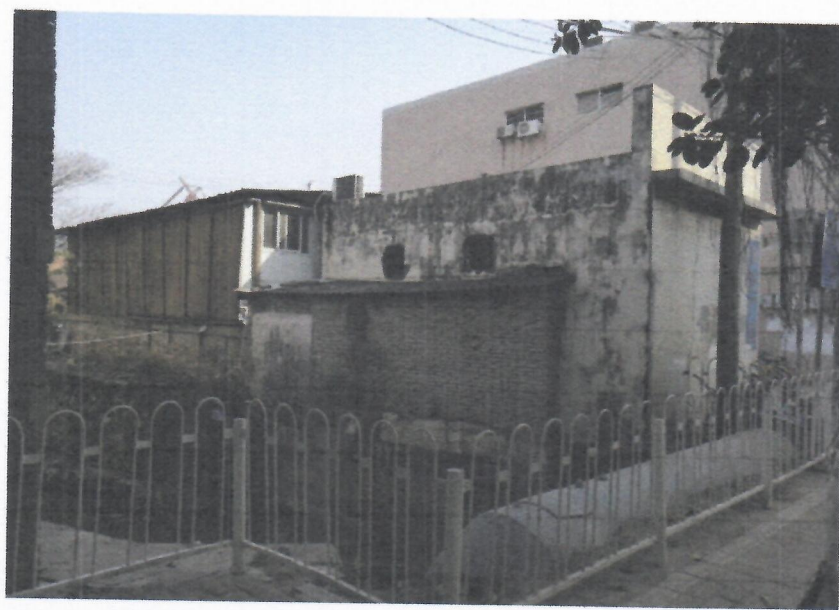
(拆除前)

鹤洞涌南岸（芳村大道与鹤洞涌交界处）为鹤洞联社集体土地，铁栏处原为鹤洞联社“永升厂区”门卫室和工棚，2018 年河涌拆违行动中，我街拆除了该门卫室和工棚（见附件 1）。为保障厂区和河涌堤岸的安全，厂区管理人员在该处安装了铁栏。该铁栏南侧即有供车辆和行人通行的铁门，可满足日常巡河、河涌管护需要（见附件 2）。

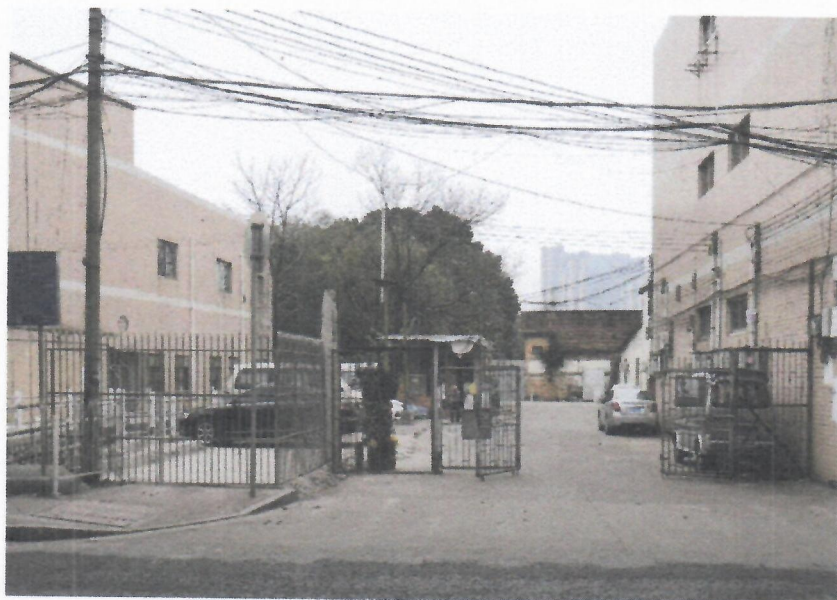
（鹤洞涌南岸及厂区出入通道）

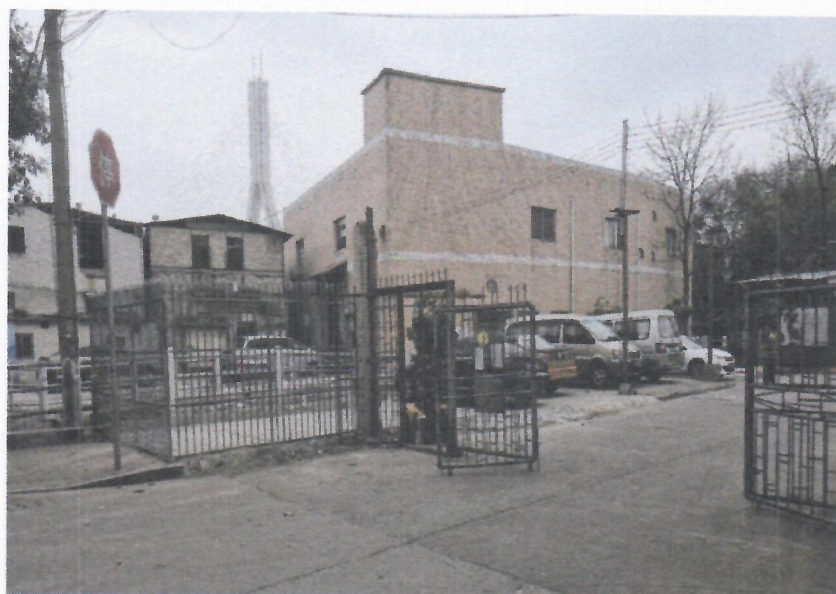
（鹤洞涌南岸及厂区出入通道）

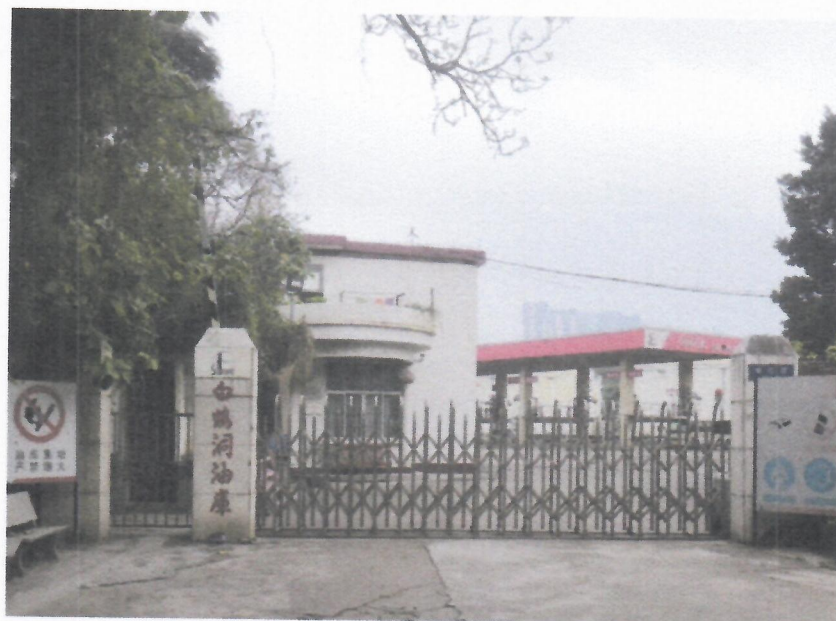
该围墙为中石化鹤洞油库的围墙。该油库目前已停用，库区闲置。巡河可从油库大门进入或南岸巡河。该油库是广州市文物保护单位：近代洋行仓库和码头旧址（德士古油库）（见附件 4）。鹤洞涌北岸围墙及文物保护单位的情况，我街已于 2018 年 9 月，通过区河长办报市河长办备案。

(白鹤洞油库大门)

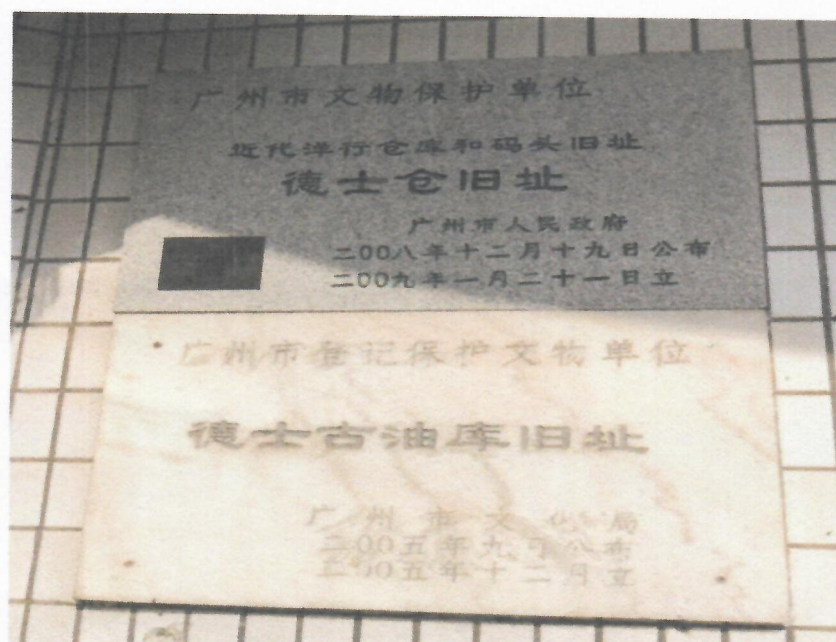
(白鹤洞油库文物保护单位标识)
