荔湾茶滘“6·19”一般触电 事故调查报告

2023年6月19日9时许，荔湾区茶滘街鸿图大街X号XXX房装修工程施工现场，发生一起触电事故，造成1人死亡，直接经济损失105.1万元。

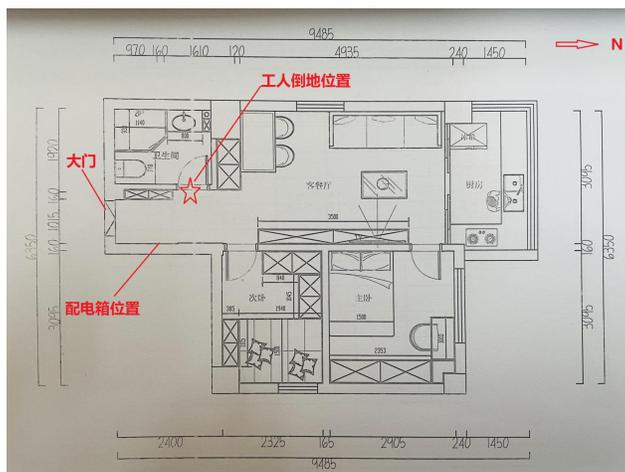
(图 10 XXX 房平面布置设计图)

1. XXX 房为二室一厅一卫一阳台格局，大门朝南，进门为过道，过道西侧为厨房和卫生间，北侧为客厅，客厅的北侧为阳台，东北侧和东南侧各有一间卧室。现场在进行基础装修，客厅、东南卧室和东北卧室均堆放有装修材料，过道和客厅的地面潮湿。客厅东侧墙上装设有一个监控摄像头。
