# 荔湾石围塘邦富羽毛球馆棚建工程“1·13” 一般高处坠落事故调查报告

荔湾区政府事故调查组

2024 年 4 月

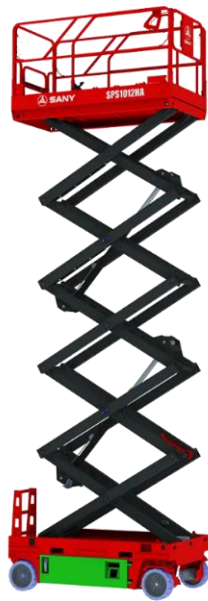
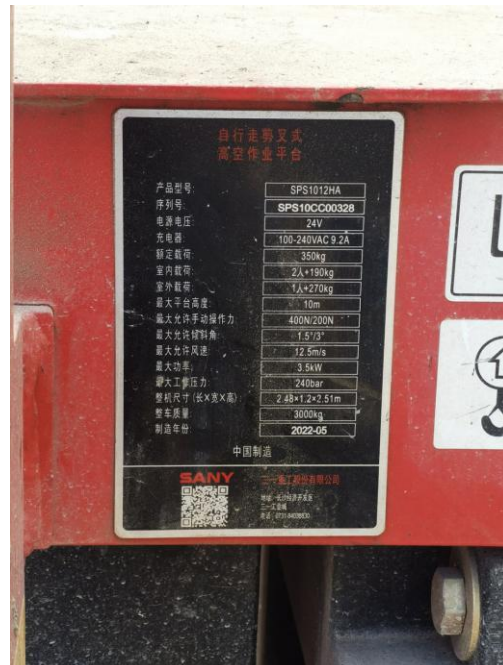
2. 涉事的 SPS1012HA 剪叉式高空作业平台（简称高空作业车），制造商三一重工股份有限公司，产品型号 SPS1012HA，序列号 SPS12CC00328，电源电压 24V，充电器 100-240VAC 9.2A，额定载荷 350kg，室内载荷 2 人+190kg，室外载荷 1 人+270kg，最大平台高度 10m，最大允许手动操作力 400N/200N，最大允许倾角 1.5°/3°，最大允许风速 12.5m/s，最大功率 3.5kW，最大工作压力 240bar，整机尺寸（长宽高）2.48×1.2×2.51m，整车质量 3000kg，制造年份 2022 年 05 月。该高空作业车是由包工头张明锋于 2023 年 12 月 27 日按照 3000 元/月（含 600 元搬运费和 800 元押金）的费用标准向第三方出资租赁的，用来安装焊接桁架。

图 3、4 涉事的 SPS1012HA 剪叉式高空作业平台示意图及铭牌照片

14 时 20 分左右，凌某某在高空作业车作业平台上进行东北角第二根槽钢立柱与桁架之间牛腿加固烧焊作业时，高空作业车轮胎下方地面突然破损，轮胎下陷高空作业车侧倾，倒靠在东北侧第三根槽钢立柱上，凌某某失去平衡从平台坠坠至地面。坠落过程中凌某某身着安全带但末端卡扣未固定。
