荔湾茶滘“6·30”一般坍塌 事故调查报告

荔湾区政府事故调查组

2024年8月

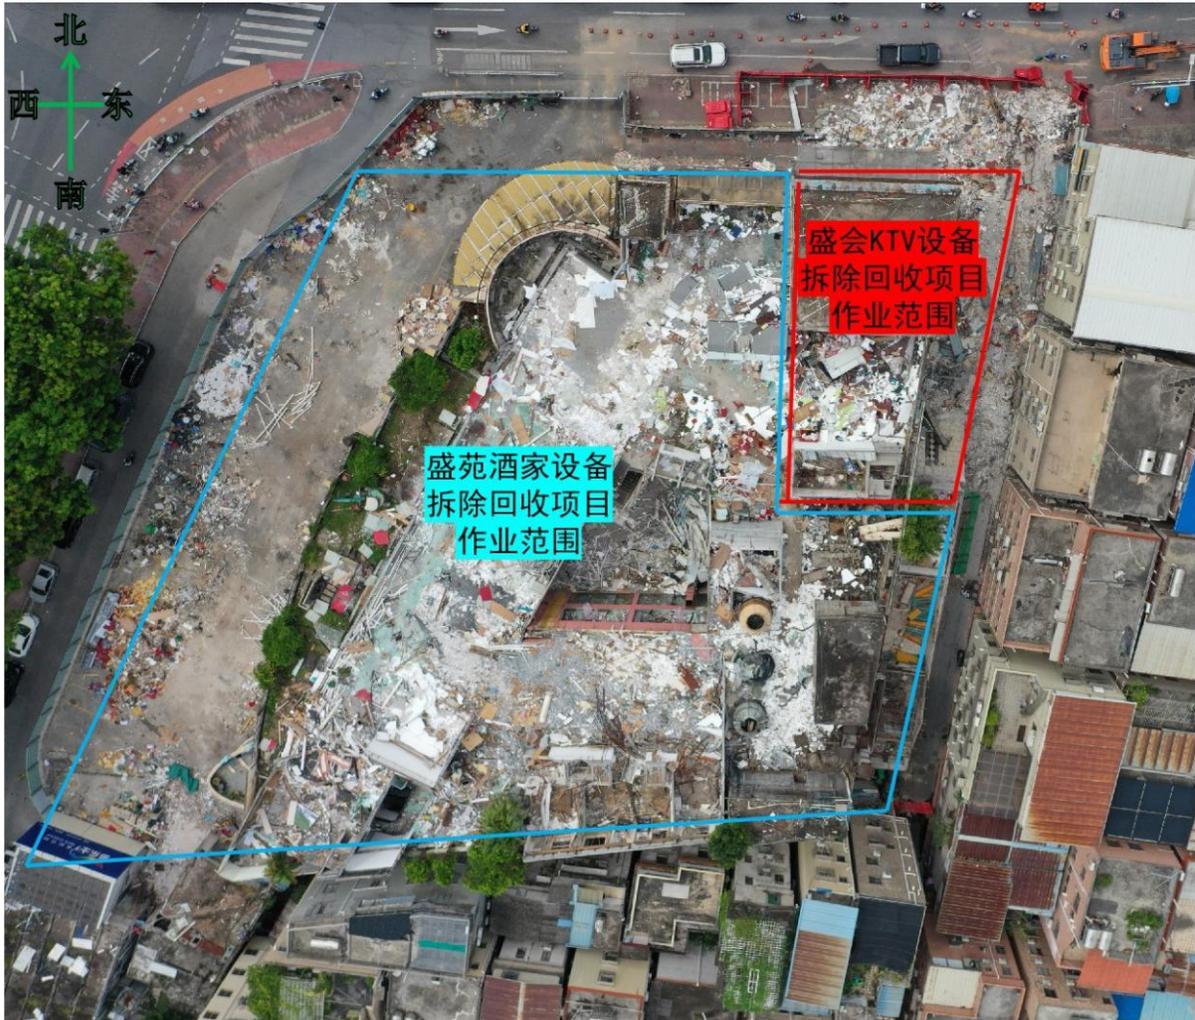
图 1 事发作业项目的范围

以上两个项目虽然均由郑某豪承揽，但发包主体不同，且作业范围没有交叉，因而盛会 KTV 回收项目与盛苑酒家回收项目之间相互独立，没有直接关联。

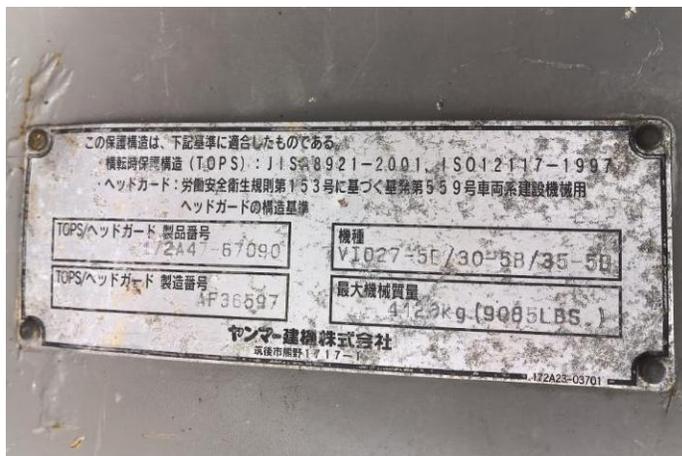
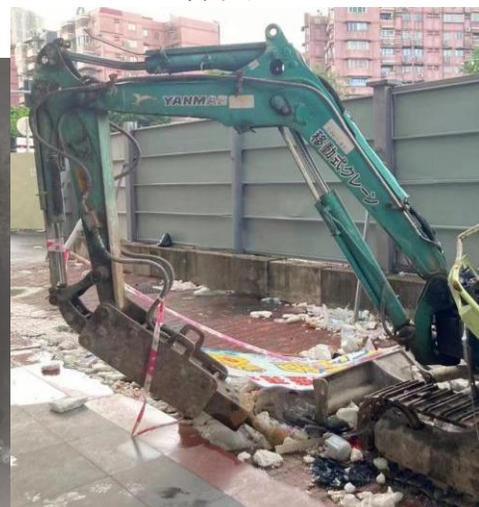
图 3、4 涉事挖掘机铭牌及破碎头的照片

事故中掩埋在坍塌建筑废墟下的设备，是死者李某^[1]于2023年2月21日以10.6万元的价格购入的二手微型挖掘机（以下简称涉事挖掘机），制造商为日本洋马株式会社，设备型号为VI030-5B，制造许可证号AF36597，出厂编号172A47-67090，机械质量4120Kg，长

4480mm、宽 1550mm、高 1570mm，驾驶室为敞开式遮阳棚，作业前已经将铲斗更换为了破碎头。

1. 事发时，挖掘机正在东侧建筑一楼正中央略偏南侧处作业，整台挖掘机被东侧建筑坍塌后的楼板废墟压埋，司机位在北、破碎头朝南。

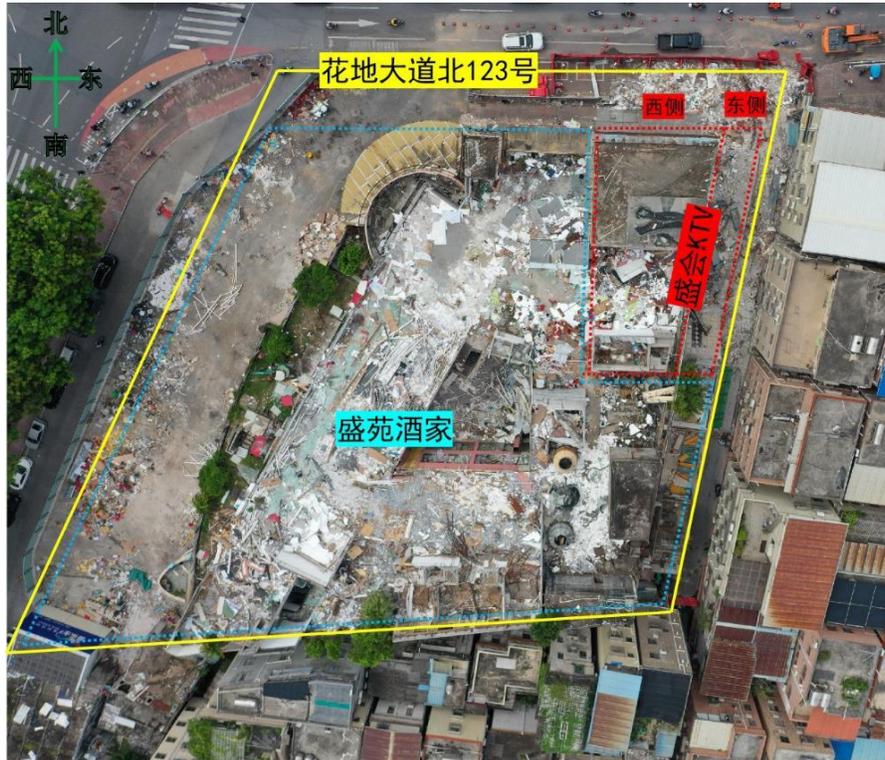
图 5 花地大道北 123 号俯视图

1. 花地大道北 123 号地块位于广州市荔湾区茶滘街花地大道北以东、花蕾路以南，占地面积 3467 平方米。

2. 其中蓝色虚线部分为盛苑酒家经营范围，主体为一栋二层（局部三层）框架结构建筑物（以下简称主体建筑），主体建筑占地面积约 2600m²，总建筑面积约 4380m²，事发时正在进行废旧设备器材拆除回收作业。经现场勘察可见，事发时已经拆除了分体空调、厨具、鱼池具、消防管、水管、天花通风管、煤气管、厨房通风系统和楼顶铁棚等，拆除进度已经接近尾声。

东侧建筑的内部为 KTV 包厢，事发时郑某豪安排李某驾驶挖掘机在东侧建筑一楼内拆除吊顶、金属门框和部分隔断墙壁，建筑物承重结构被破坏导致整体失稳坍塌。
